EKSPERTYZA TECHNICZNA

budynku położonego w Wrząsowicach przy ul. Pileckiego 7 na działce nr 648
stanowiącej własność Miasta i Gminy Świątniki Górne
wraz z oszacowaniem kosztów remontu.

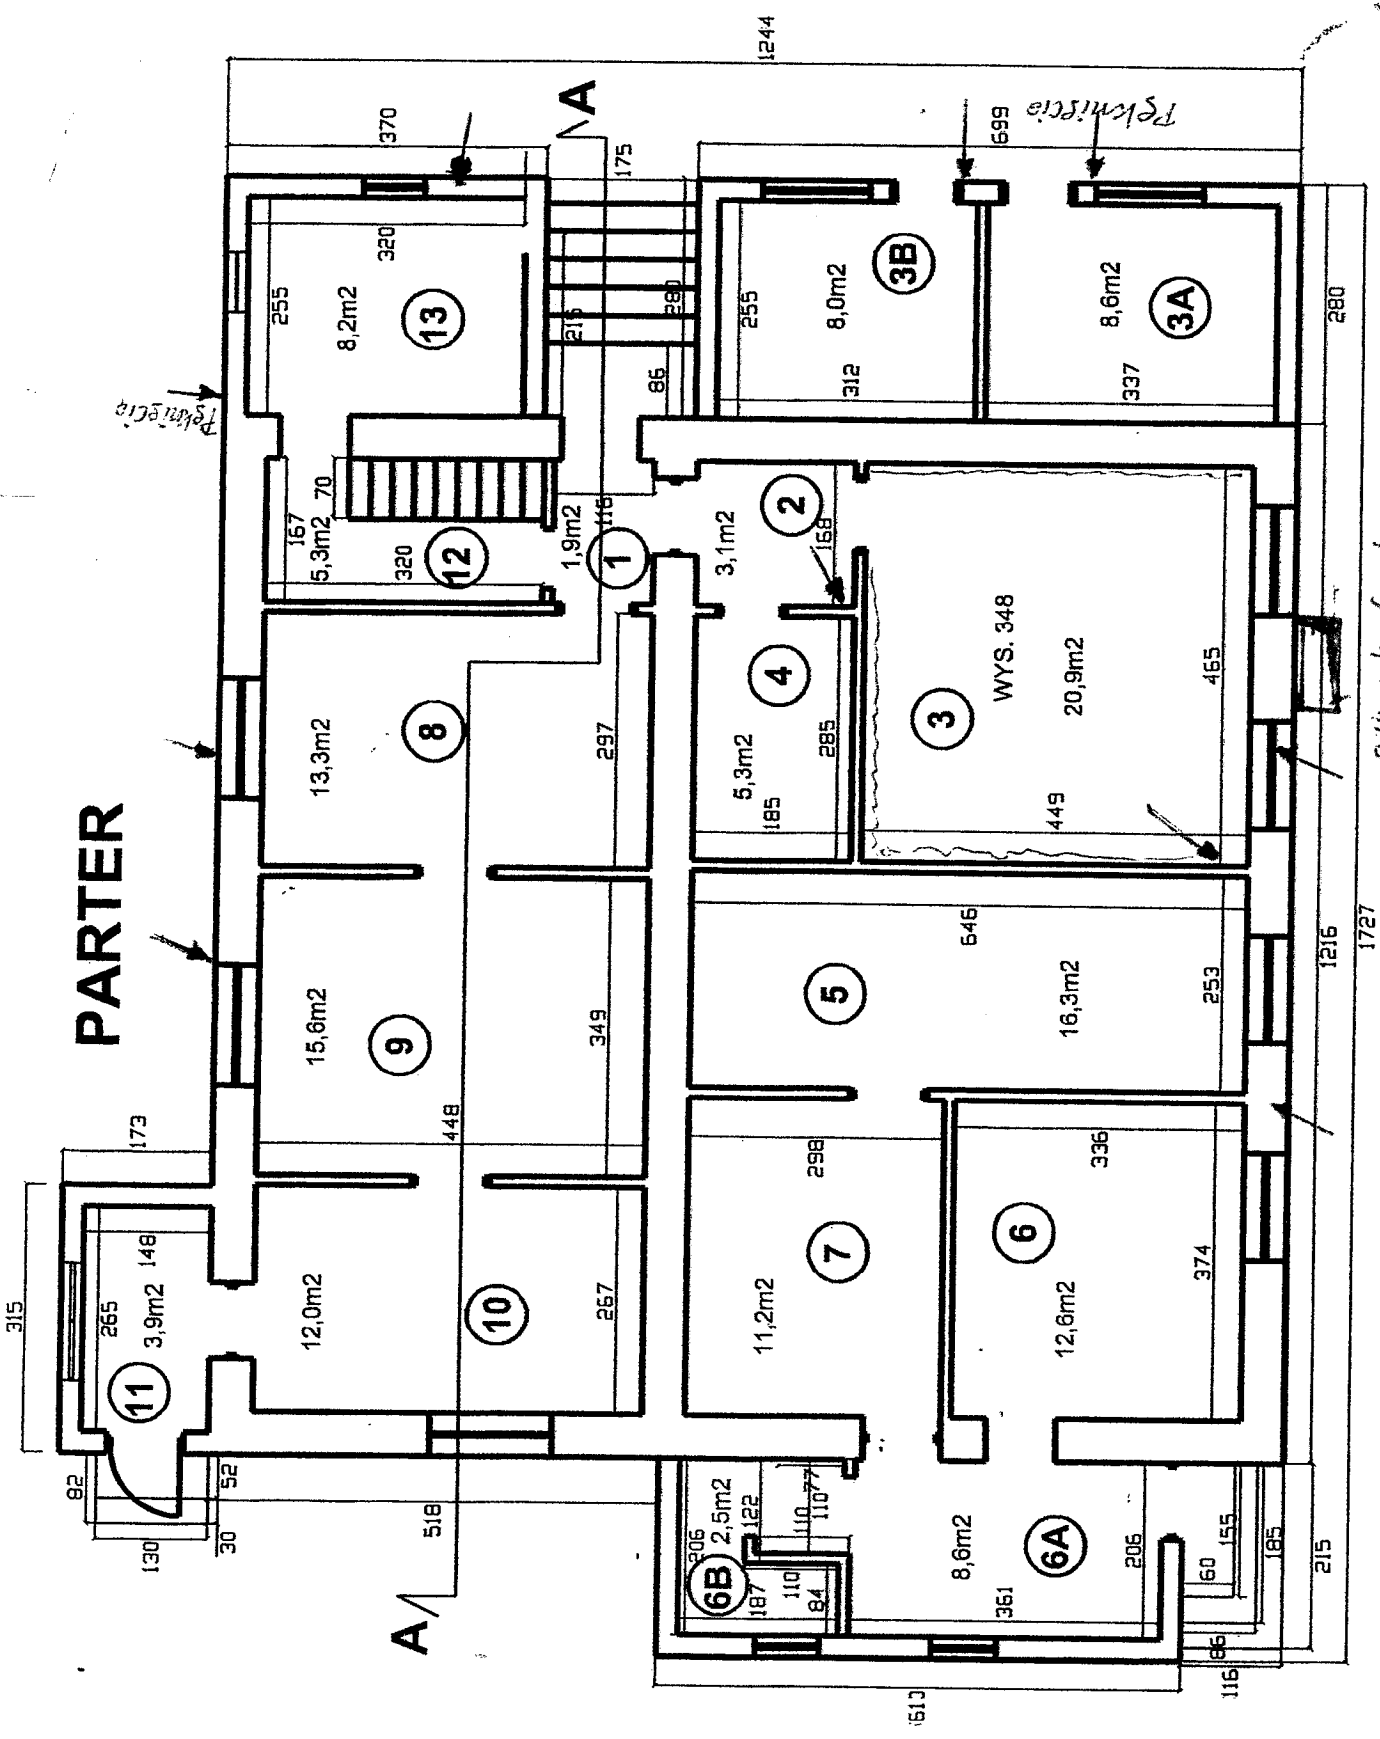
Odkrytka fund.

Na ścianach fundamentowych występują rysy i pęknięcia poziome i pionowe (dyslokacja cegieł) dochodzące do 2 cm oraz brak wypełnienia wiązań murów zaprawą.
